## EAZET 施工機による地中障害撤去事例

### ～ 障害撤去から杭施工までの”一連施工”～

# 旭化成建材 基礎TOPICS

Vol.7

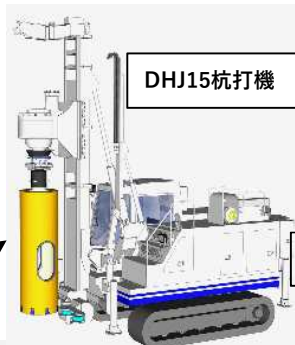
■ 障害切断・撤去

### 障害撤去 + E A Z E T 施工を実現する高性能施工機による施工方法

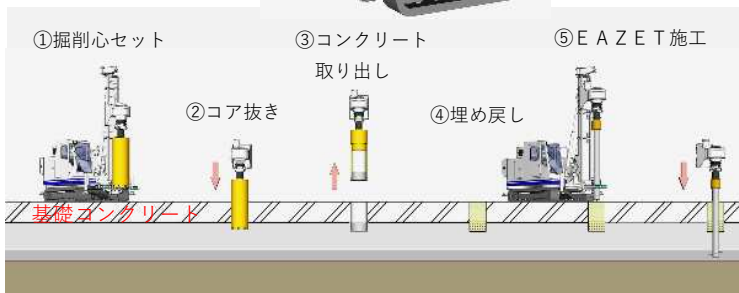
■ 障害破砕

※④埋め戻しは元請様にご手配いただいております。

地中障害撤去後には基礎設計の関係上、適切な埋戻しを必要とするため、埋め戻し方法・設計方法については関係者にて十分な協議をお願いいたします。

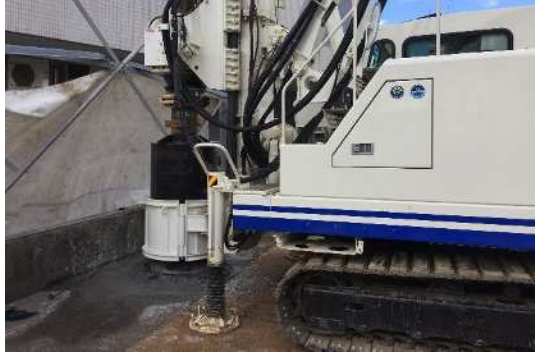
施工状況

- 概要：都市部狭隘地における送電鉄塔補強工事
- 障害：既存基礎（GL-1mの深さに存在）

増杭補強のため補強杭施工箇所のみ  
既存基礎を切断・撤去

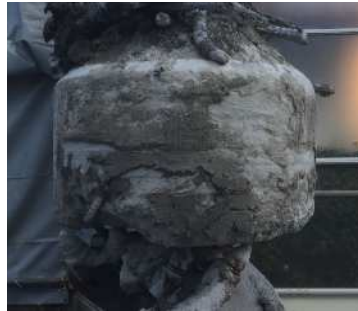
撤去した既設基礎

1.2m程度の既存基礎  
2時間程度で掘削完了  
D25鉄筋を切断

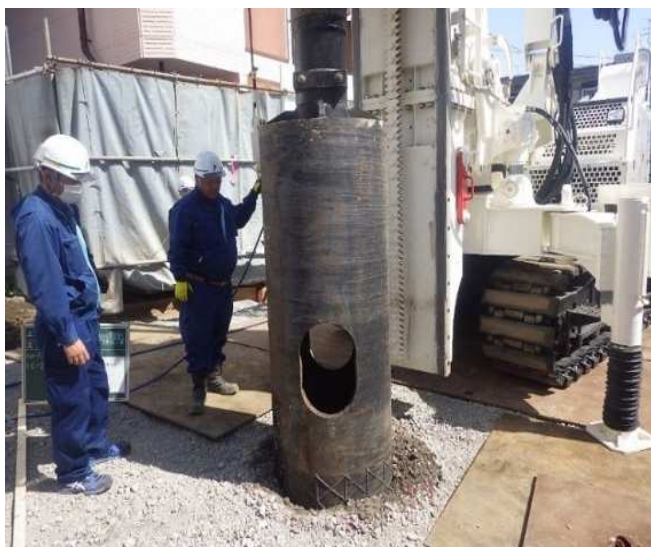
障害撤去状況

- 概要：敷地140m<sup>2</sup>での店舗ビル工事
- 障害：既存地下基礎・梁（GL-4mの深さに存在）

工期短縮  
敷地が狭く且つ既存基礎が深い  
⇒撤去のための山留等高コスト

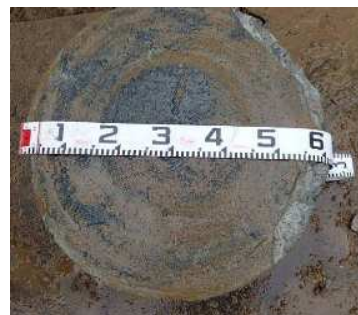
撤去した既設基礎

2.0m程度の既存基礎  
3~4時間程度で掘削完了
